# Fabled Copper: Die Untertage-Inspektion der Eagle Ader enttäuscht nicht

Vancouver, British Columbia - [Fabled Copper Corp.](#) ("Fabled Copper" oder das "Unternehmen") (CSE: FABL) gibt Ergebnisse des 2021 durchgeführten Oberflächen-Feldarbeiten-Programms auf seinem Muskwa Kupferprojekt bekannt. Siehe Abbildung 1 unten.

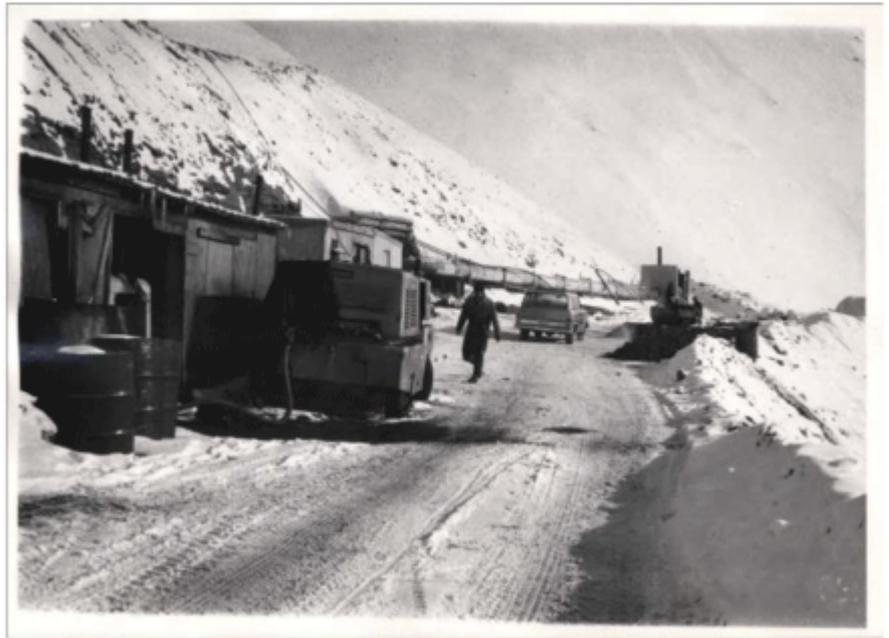
**Abbildung 4 - Neil Projekt, Davis Keay Eagle Mine**

In den 1950er- und frühen 1960er-Jahren fanden geringfügige Explorationsaktivitäten statt, wobei die Aktivitäten in den späten 1960er und frühen 1970er Jahren erheblich zunahmten. Die Arbeiten führten zur Entdeckung zahlreicher Kupfersichtungen auf dem Neil Projekt. Die bedeutendsten davon sind die Magnum-Ader (Churchill Copper) und die Eagle-Ader (Davis Keays). Das Lady Adersystem bei der Lady Luck Sichtung wurde zwischen 1969 und 1970 ebenfalls in geringem Umfang unterirdisch erschlossen. Siehe Abbildung 4 unten.

**Davis-Keays Mine Circa 1970**

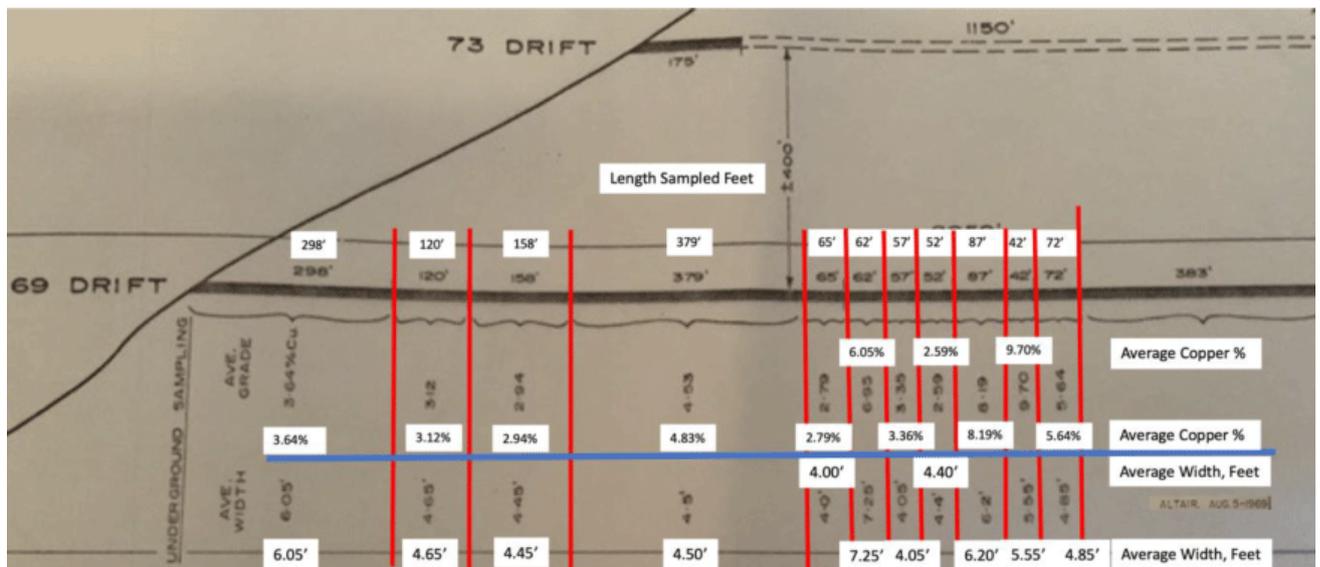
#### **Abbildung 5 - Frühere Ergebnisse der Level-6950-Proben aus den Kanalproben**

- Dokumentation der Ergebnisse und Vergleich mit den Daten früherer Probenahmen. Siehe Abbildung 5 unten.

Wie Sie unten sehen können, wurde eine massive Chalkopyritmineralisierung genau an der Stelle angetroffen, an der frühere Untertageproben hochgradige Werte aufwiesen. Siehe Abbildung 5 oben und Foto 3 unten.

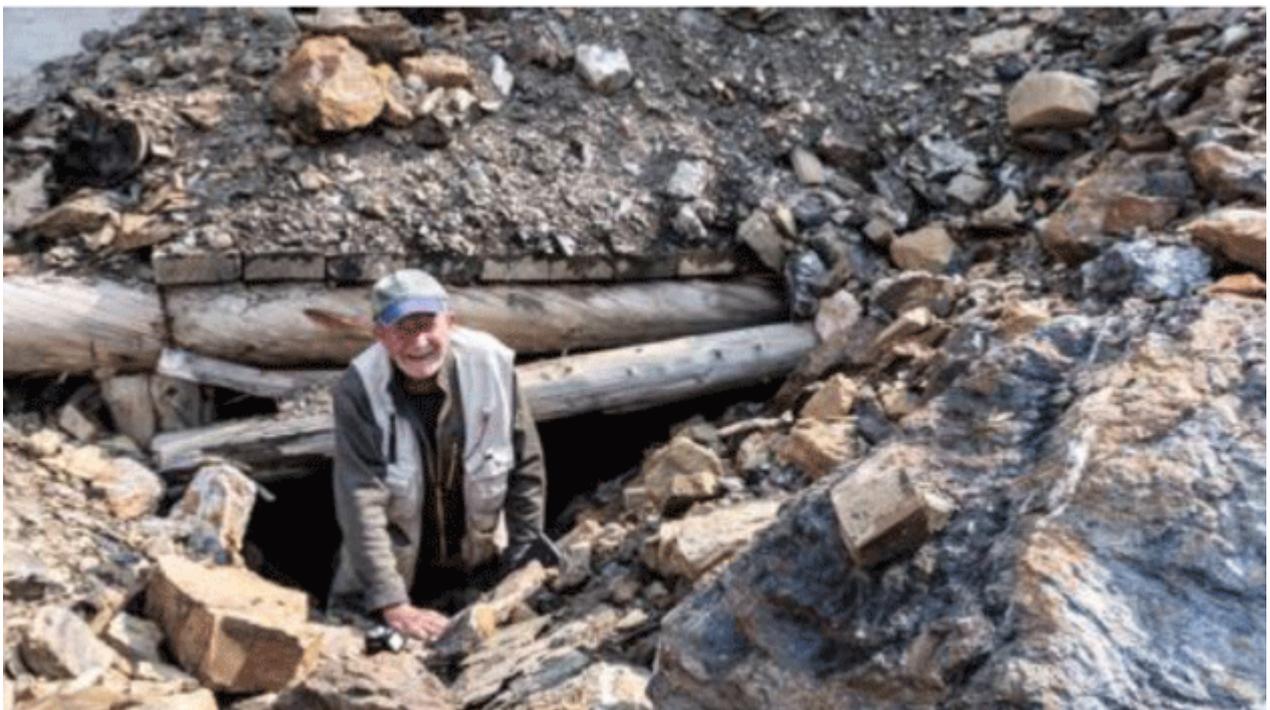
**Foto 2 - Eingang Level 6950**

Am 2. August 2022 stiegen der CEO und der Leiter des Projektteams über eine Strecke von 420 Metern in Level 6950 ein. Auf den ersten 300 Metern befand sich ein 6-Fuß-Eispfropfen, der mit zunehmender Tiefe in den Abbaugebieten abnimmt. Später im Monat wurden weitere Begehungen mit dem Team für Strukturmessungen und Kartierungen über eine Strecke von 935 Metern durchgeführt. Am Ausgang des Levels, etwa 300 Meter weiter, ist ein kühler Wind zu spüren. Siehe Fotos 2, 3 unten.

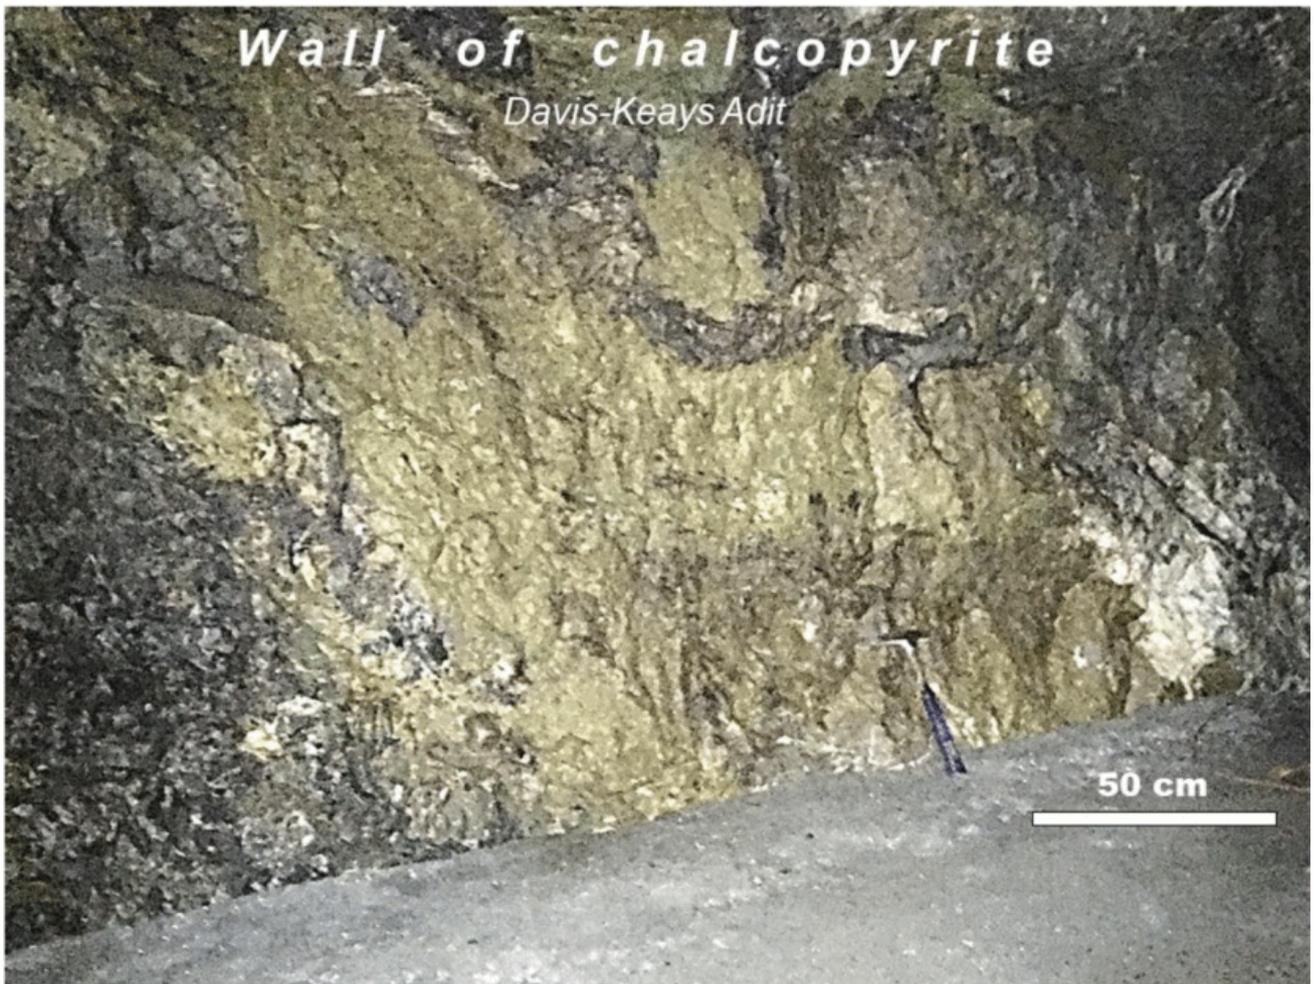
**Foto 4 - Chalkopyrit-Wand von Level 6950**

Foto 4 unten von 2 Metern vertikal freiliegendem massivem Chalkopyrit zeigt deutlich den Eisfropfen in etwa einem Drittel der Wand mit dem Steinhammer als Maßstab.

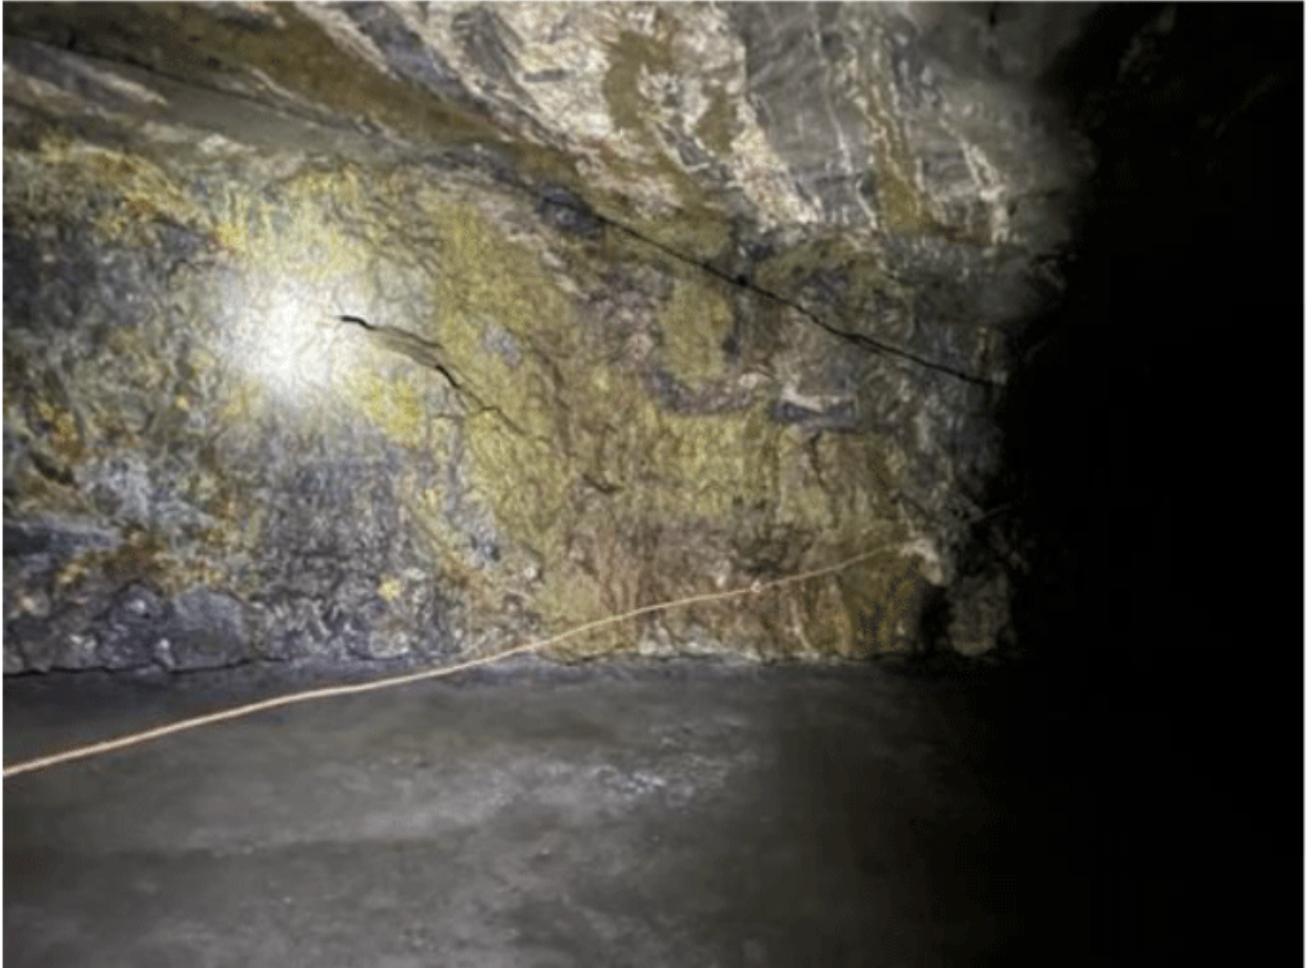
**Foto 5 - Level 6950, Wand aus Chalkopyrit und entlang der Rückseite (oberer Teil)**

Weitere Expositionen der Mineralisierung sind entlang des Stollens klar definiert und die Felswände sind sehr frisch, da sie nicht mit Abgasen oder Staub bedeckt sind. Beachten Sie, dass dieses Gestein seit Anfang der 1970er Jahre den Elementen ausgesetzt war. Siehe Fotos 5 und 6 unten.

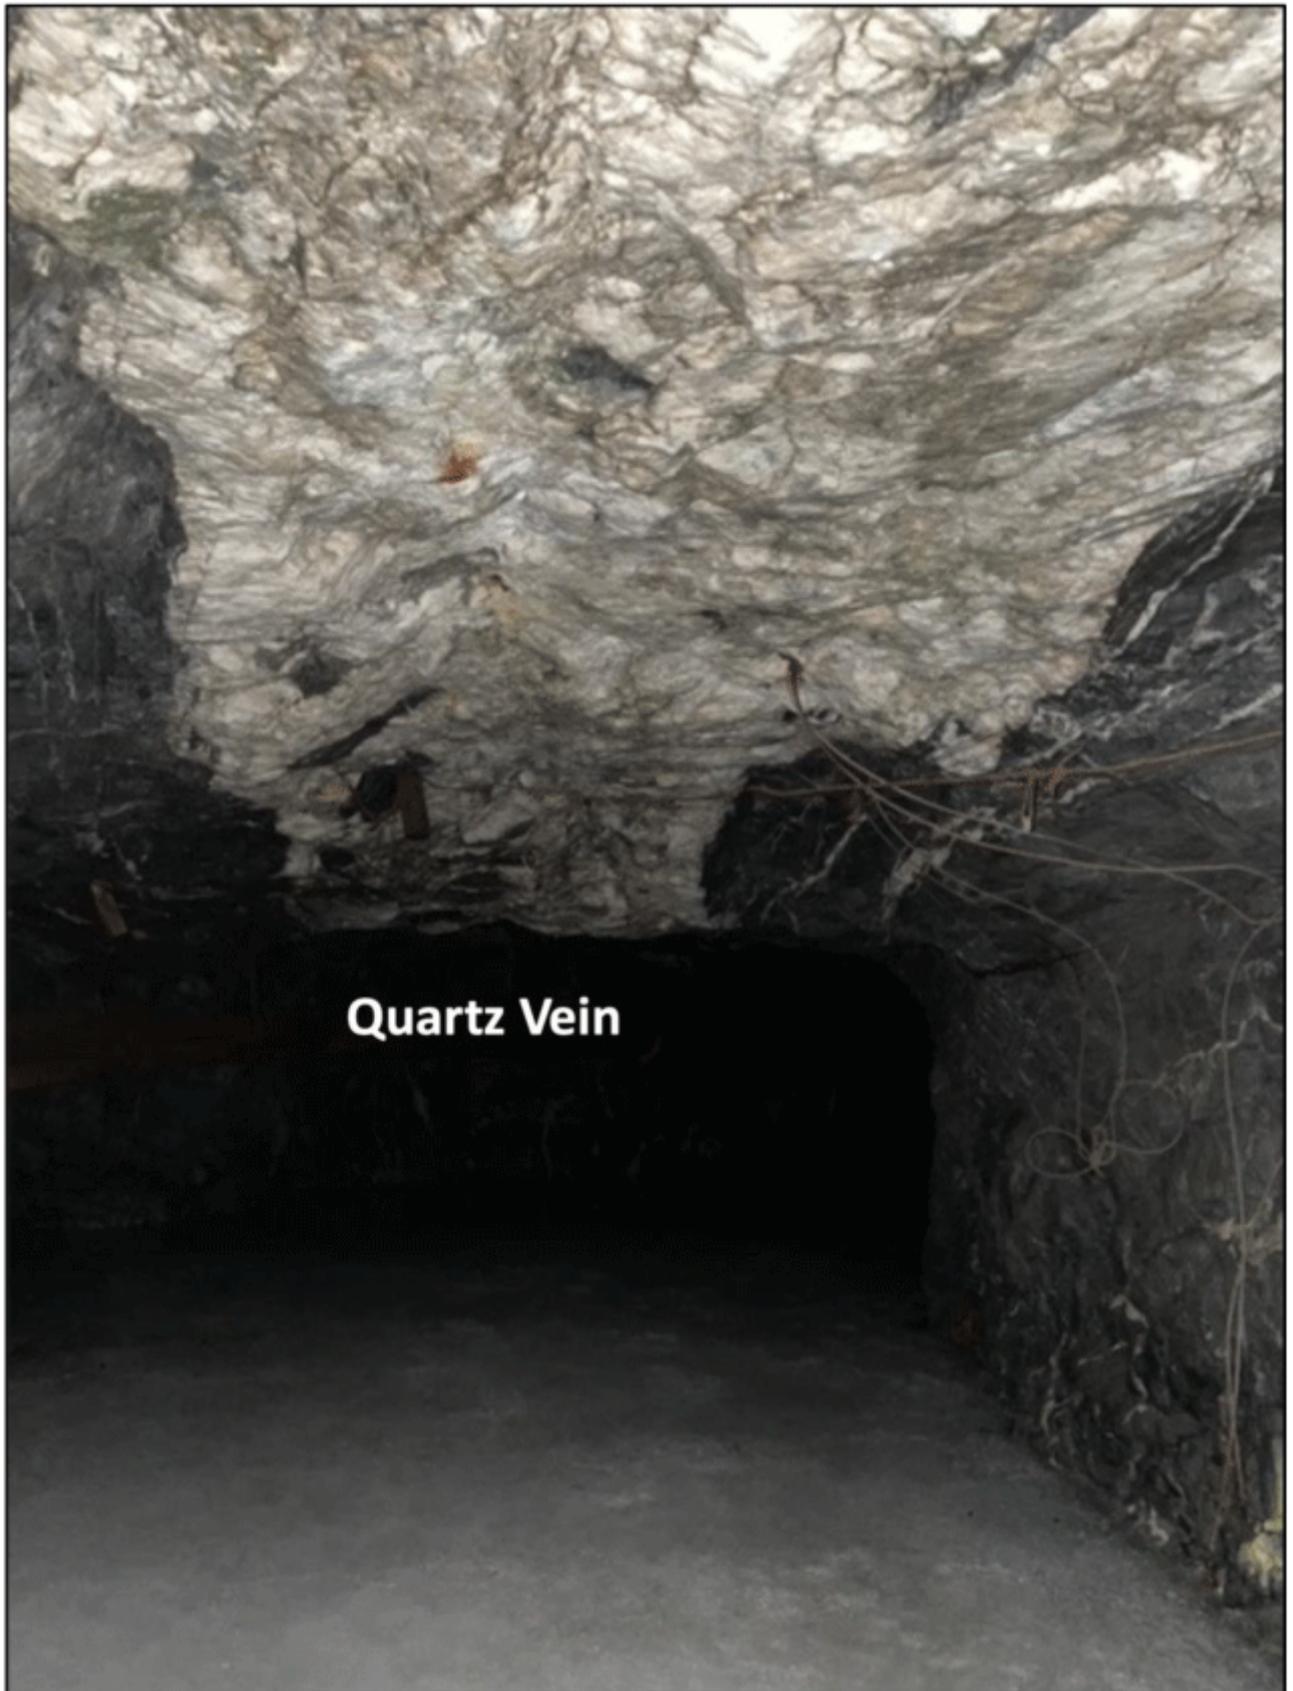
**Foto 7 - Level 6950 - 3 Meter lange Eagle Quarzader auf der Rückseite (Oberteil) des Stollens**

Wie unten zu sehen ist, ist die 3 Meter breite Eagle Ader oben (hinten) gut definiert und fällt fast senkrecht ein. Beachten Sie den Eispropfen auf dem Boden. Siehe Fotos 7, 8, 9 unten.

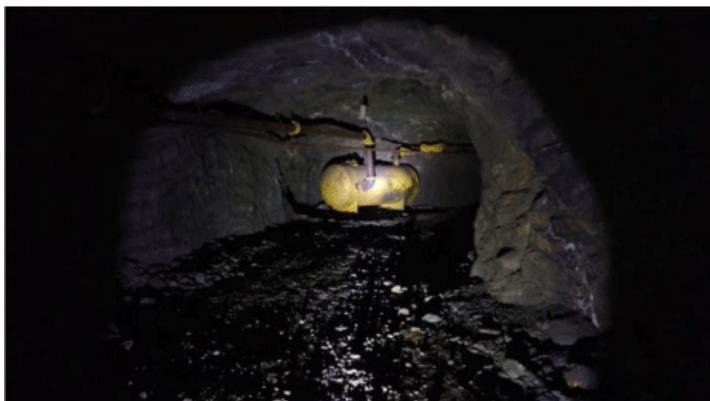
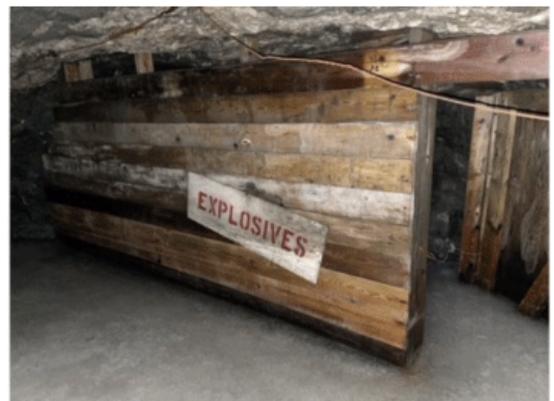
#### Foto 9 - Level 6950, Luftvorratsbehälter und Sprengstoffmagazin

Auf Level 6950 wurde der Luftbehälter für den Kompressor und die Bohrstützen in 656 Metern Entfernung entdeckt, wo kein Eis mehr im Stollen liegt. Etwa 110 Meter vom Einstiegspunkt entfernt wurde das Sprengstoffmagazin gefunden.

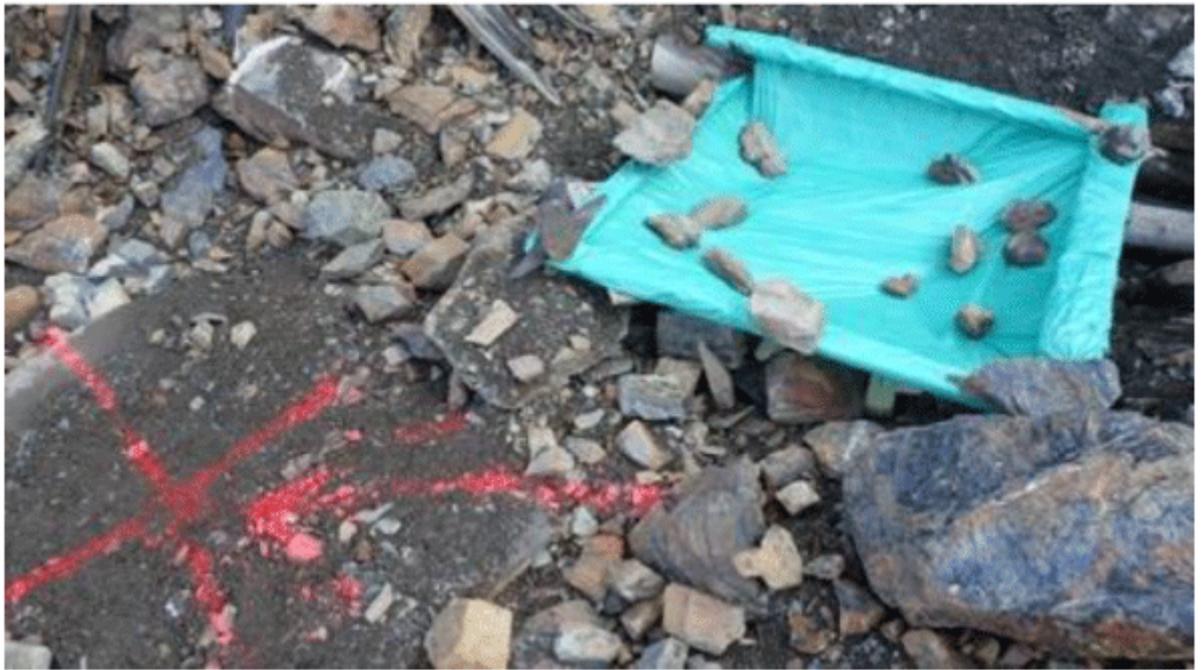
#### Foto 10 - Schließung des Eingangs der Ebene 6950 und GPS-Standort

Nachdem alle Daten gesammelt und die Richtigkeit der bisherigen Pläne überprüft worden waren, wurde der Eingang bis zur Saison 2022 verschlossen und mit Holz und einer hellen Plane zur visuellen Ortung abgedeckt. Außerdem wurde die GPS-Koordinate der Basisstation nicht nur für die Verlegung, sondern auch als NAD 83-GIS-Lokalisierungspunkt für die Vermessung der Mine verwendet. Siehe Foto 10 unten.

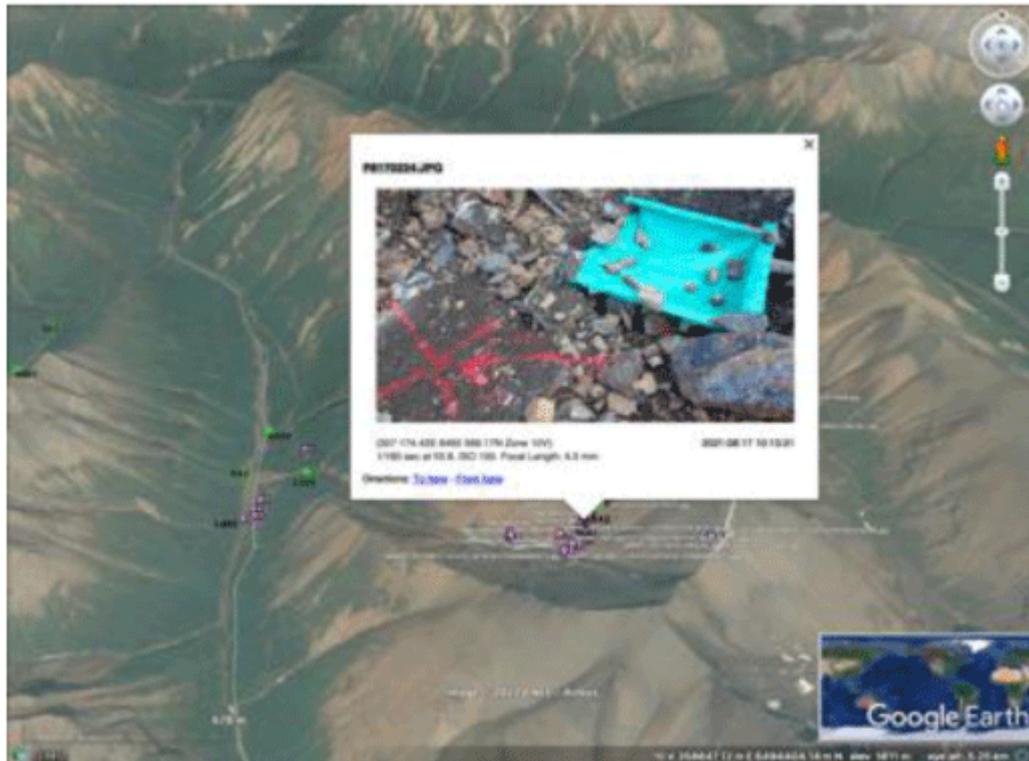
#### Foto 11 - 6950 Level Abschluss und GPS-Standort mit Geotag

Wie bei allen unseren Datenpunkten, Fotos, Proben und Untersuchungen wurden der Standort und die zugehörigen Fotos und Messungen mit Geotags versehen und in ein GIS-basiertes .kml, kmz. Format eingegeben und können auf Google Earth zur weiteren Referenz eingezeichnet werden. Siehe Foto 11 unten.
